EKSPERTYZA BUDOWLANO - KONSTRUKCYJNA

DOKOŃCZENIE BUDOWY BUDYNKU
MIESZKALNEGO

BUDYNEK MIESZKALNY Z MIEJSCAMI
PARKINGOWYMI W PIWNICACH

MIĘDZYDROJE,
ul. Curie-Skłodowskiej 39 bud. Nr 5

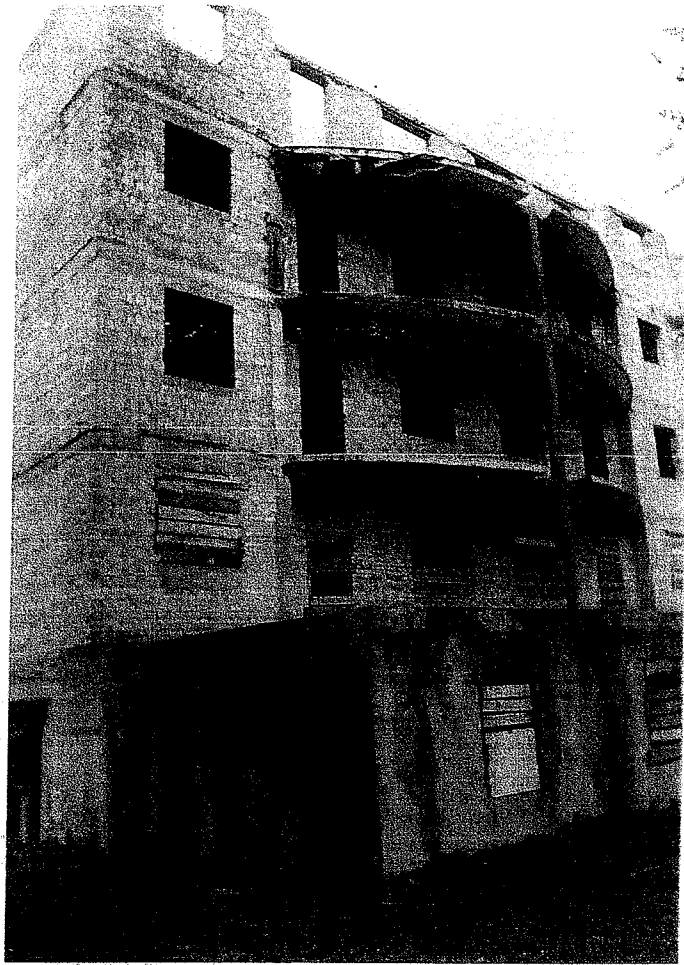
1

Balkony budynku, żelbetowe, są w stanie surowym, bez tynków, warstw wykończeniowych, oraz bez balustrad ochronnych. Płyty balkonów są w dobrym stanie technicznym i nadają się do dalszej eksploatacji.

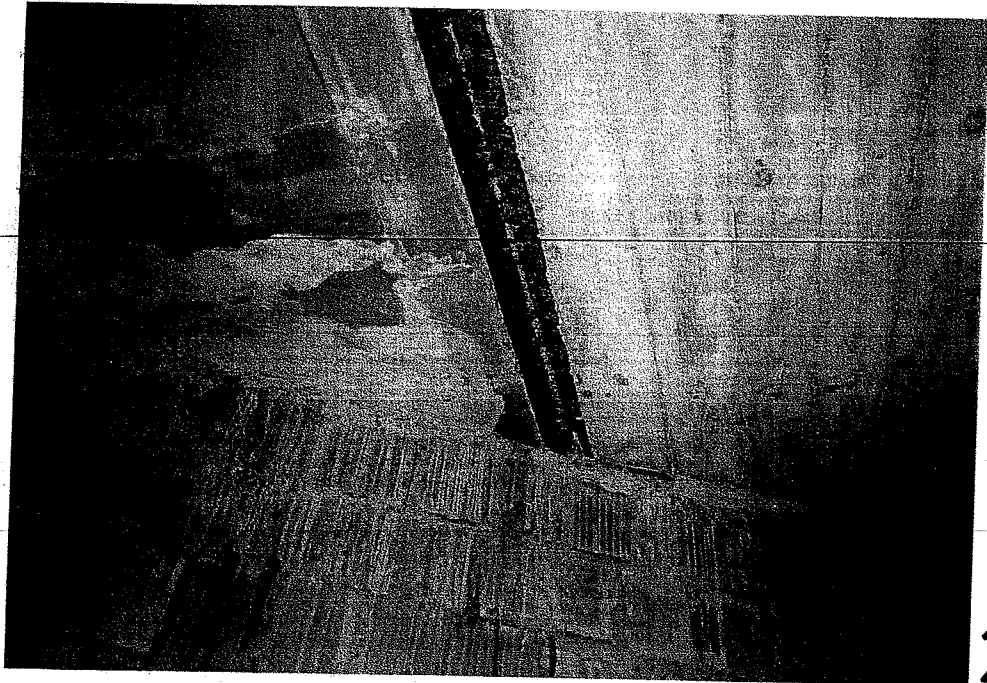
2

Belki stalowe, wmontowane w stropy, mają skorodowane części odsłonięte, szczególnie dolne stopki. Części skorodowane oczyścić mechanicznie z rdzy, malować dwukrotnie farbą na rdzę, przymocować siatkę metalową, cięto – ciągnioną, otynkować.

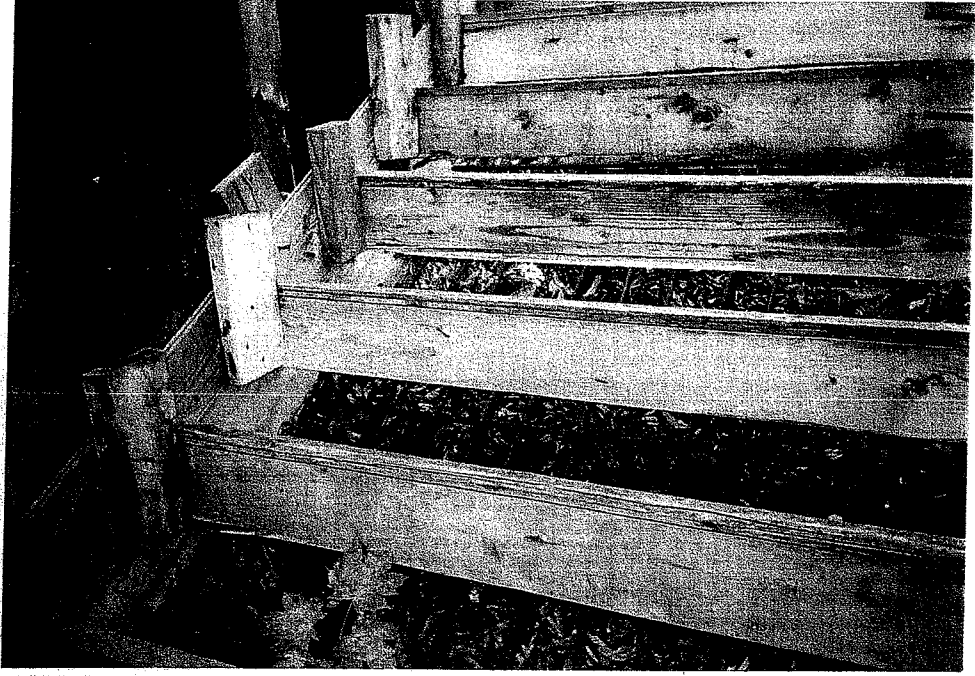
3

Schody wykonane do II piętra w stanie surowym, są w dobrym stanie technicznym i nadają się do dalszej eksploatacji. Zbrojenie schodów, ułożone częściowo na III piętrze, należy usunąć i ułożyć nowe pręty, przed dalszym wykonywaniem schodów.

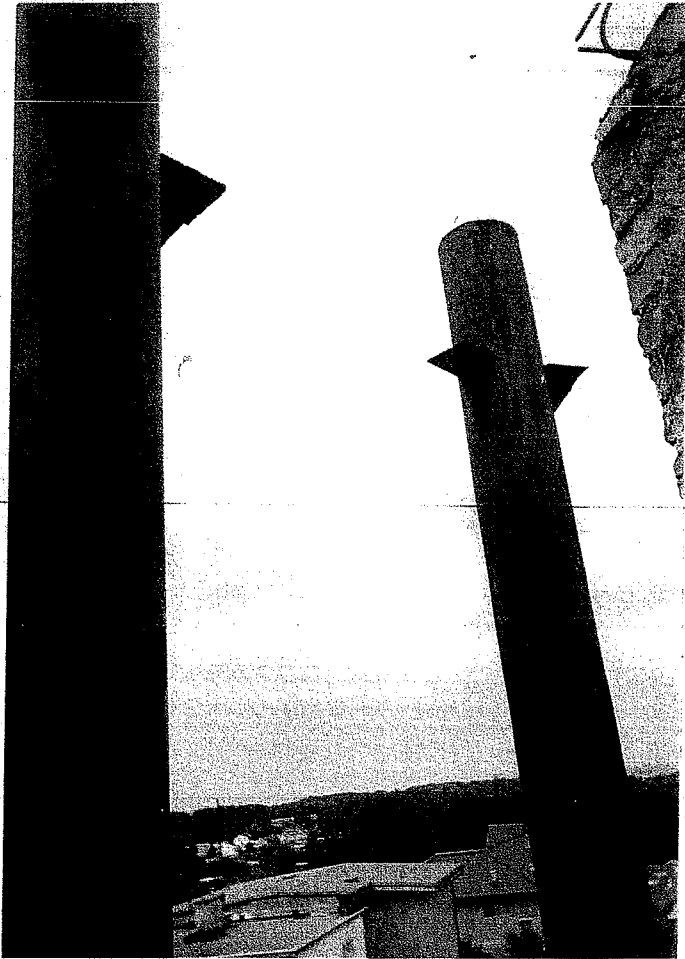
4

Słupy stalowe stanowiące konstrukcję wsporczą balkonów, są pokryte częściowo rdzą, ale nadają się do dalszej eksploatacji.

Należy natychmiast zamknąć otwarte wloty górne rur. Słupy i belki stalowe balkonów, należy oczyścić mechanicznie z rdzy, pokryć dwukrotnie farbą antykorozyjną pochłaniającą rdzę, oraz malować trzeci raz kolorem wykończeniowym.

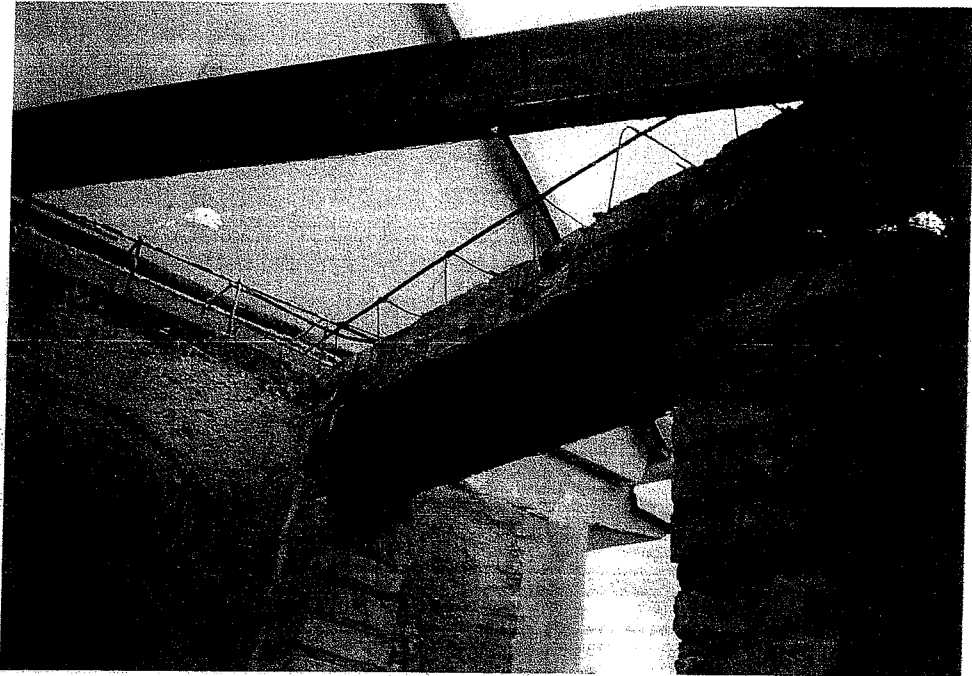
5

Mury III piętra, wykonane z różnych rodzajów cegieł, były narażone najbardziej na szkodliwe działanie różnych czynników atmosferycznych, są w miernym stanie technicznym. Przed przystąpieniem do dalszych robót budowlanych, należy usunąć górną część tych ścian, wraz z ułożonym zbrojeniem wieńców, które całkowicie nie nadaje się do użytku.

Mury III piętra, wykonane z cegły, należy rozebrać do poziomu dolnego, nadproży okiennych i drzwiowych tych ścian.

Po osadzeniu nowych nadproży, wymurować ściany do projektowanego poziomu z nowej cegły ceramicznej, pełnej, klasy 15 MPa, na zaprawie cem-wap. marki 8 Mpa. Zdemontowane cegły, należy usunąć z terenu budowy i nie używać ponownie. Nadproża, tych ścian, wykonane przeważnie z belek stalowych, należy zdemontować. Belki stalowe nadproży, przydatne do dalszego użycia, należy dokładnie oczyścić mechanicznie z rdzy, zabezpieczyć malując dwukrotnie farbą antykorozyjną na rdzę, ewentualnie ponownie użyć, zgodnie z projektem. Zdemontowane nadproża tych ścian, z beleczek żelbetowych typu „L-19”, należy usunąć z budowy i nie używać ponownie.

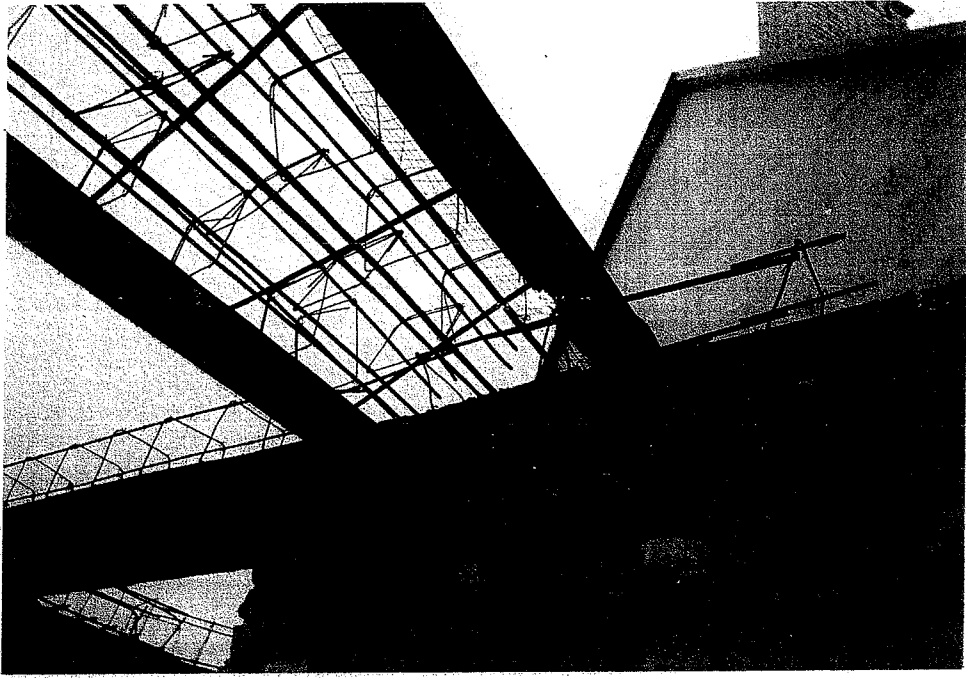
7

Ułożony częściowo strop nad III piętrzem, należy całkowicie zdemontować. Pręty zbrojeniowe wylewek stropowych oraz wieńców ścian, są zniszczone korozją i nie nadają się do użycia, należy całkowicie usunąć je z budowy. Ułożone belki stalowe stropu, nie nadają się do ponownego użycia, należy je zdemontować i usunąć. Płyty żelbetowe typu WPS, są w złym stanie, należy je całkowicie zdemontować i nie wolno ich użyć ponownie. Zbrojenie tych płyt może być również uszkodzone, w sposób niewidoczny, pod warstwą betonu.
