Załącznik nr 1 do decyzji nr 122/2022

znak: ZR. 5144.02. 2022.B

**PROGRAM PRAC KONSERWATORSKICH I RESTAURATORSKICH
SŁUP METEOROLOGICZNO- OGŁOSZENIOWY
W MIĘDZYDZROJACH**

Szczecin, lipiec 2020

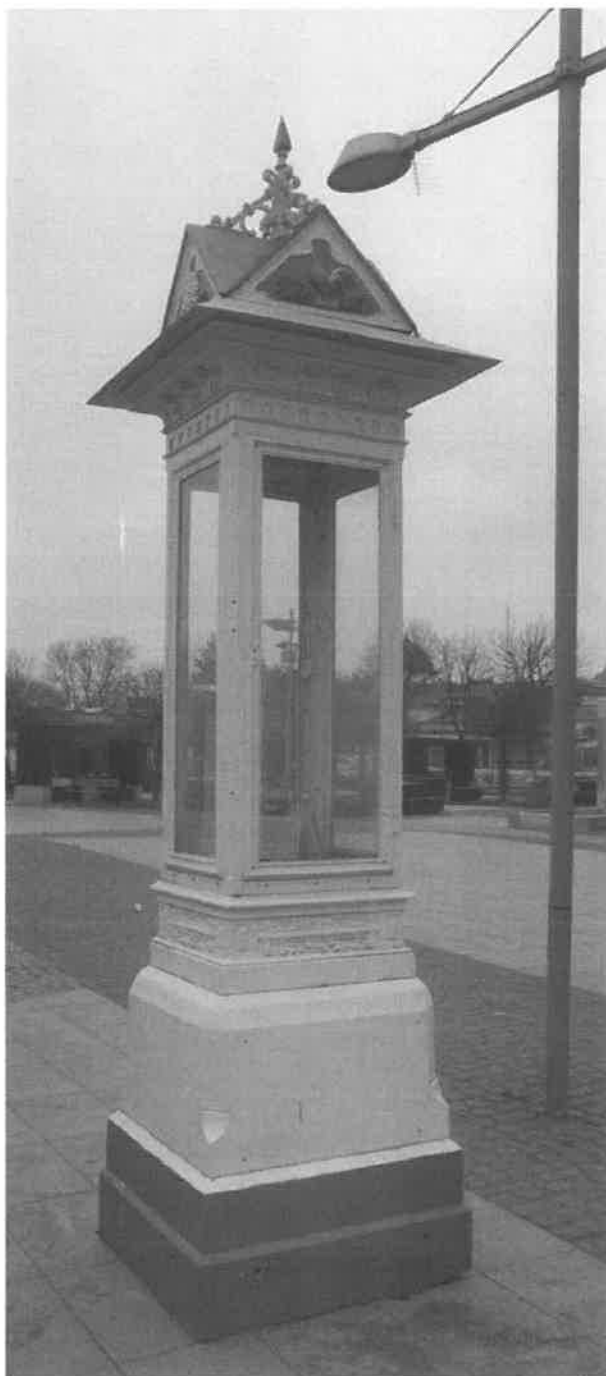
Słup był wielokrotnie przemaalowywany. Miejscami wtórna powłoka malarska jest spękana, a w miejscach, gdzie odsłoniła się od podłoża, wilgoć, która przeniknęła przez warstwy farby spowodowała korozję metalu. „Kwaśne deszcze”, które powstają na skutek zanieczyszczenia powietrza, w zetknięciu z powierzchnią metalu wywołują niszczące reakcje chemiczne i elektrochemiczne. Korozja objawia się miejscowymi rdzawymi plamami, szczególnie od spodu daszku, przy połączeniach, na krawędziach, przy otworach wentylacyjnych. Ciągła ekspozycja obiektu na zmienne warunki wilgotnościowe i temperaturowe przyczyniła się do jego zniszczeń.

Fot. 1. Słup pokryty warstwami wtórnych przemalowań.

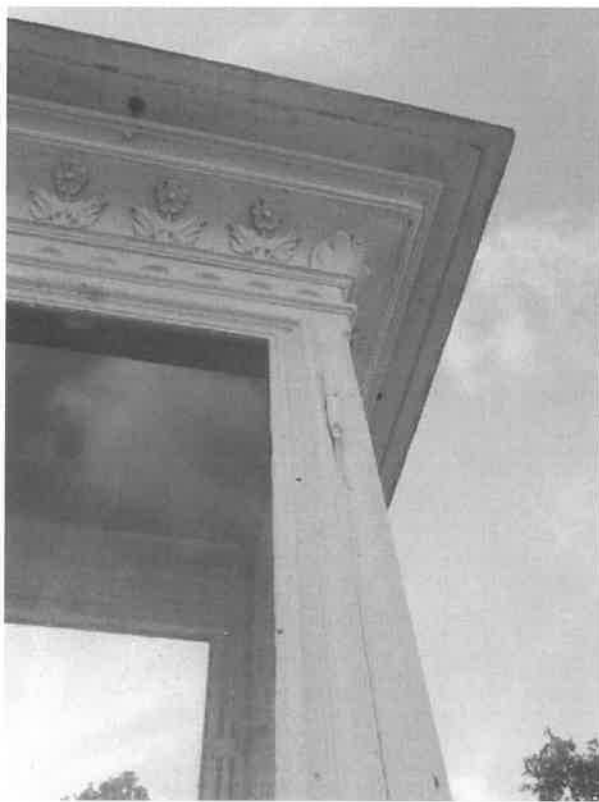
Fot.2. Złuszczona farba i korozja widoczna od spodu daszku i przy zawiasach.

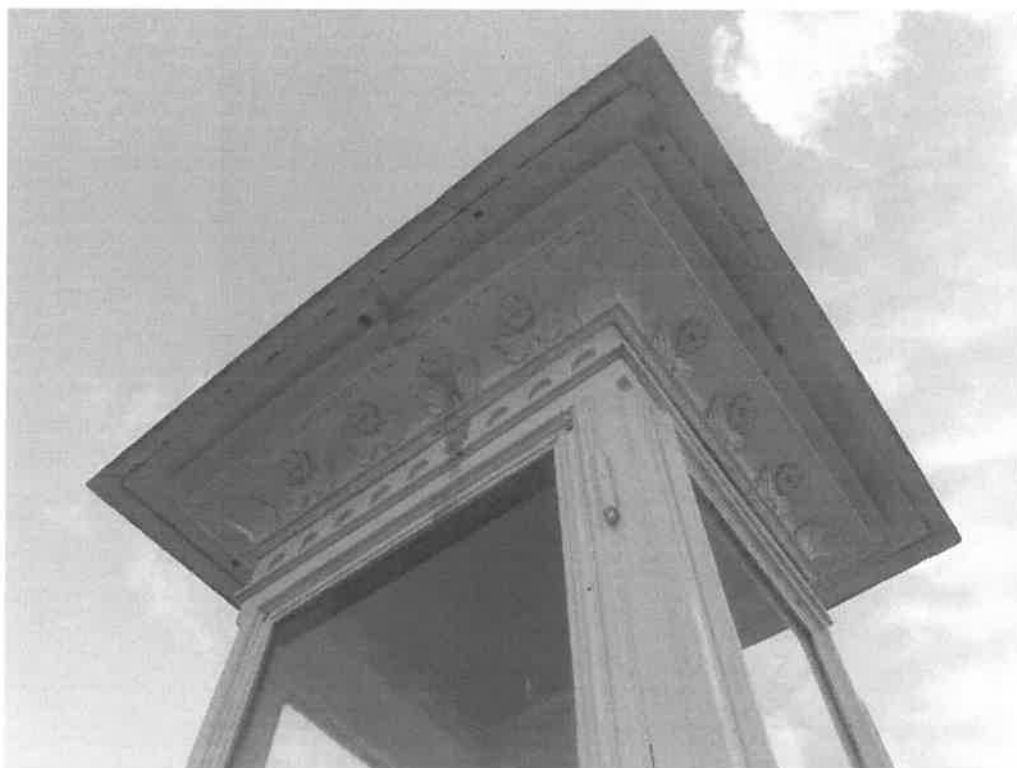
Fot.3. Narożnik daszku ze spękaniem. Korozja widoczna szczególnie w miejscach połączeń.

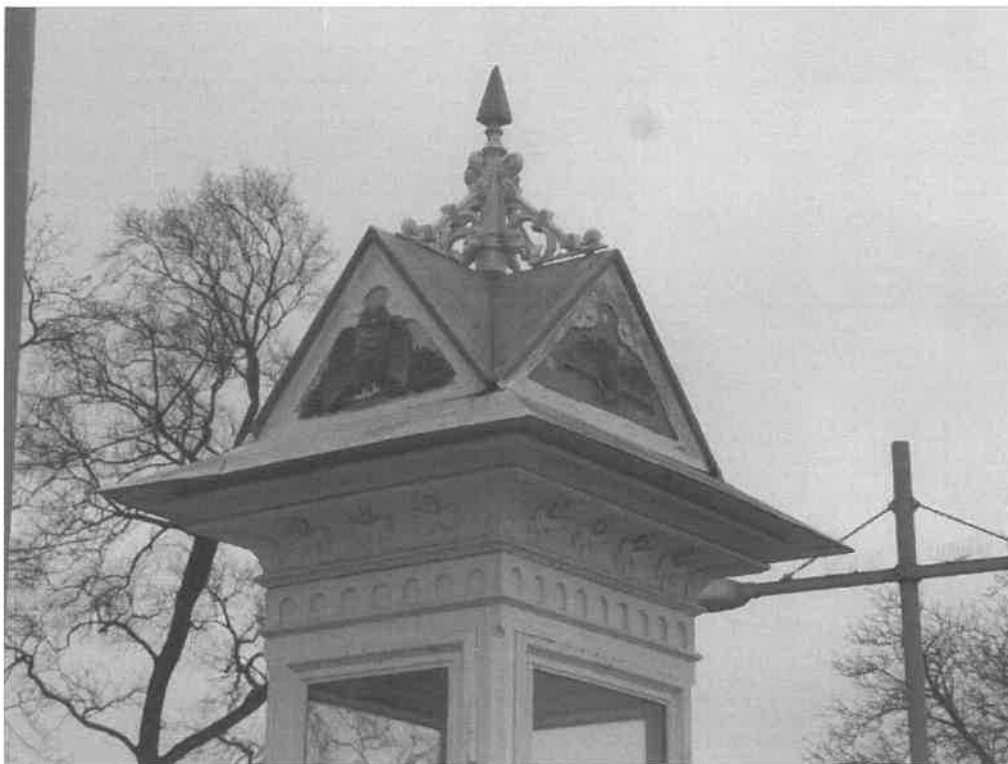
Wilgoć sprzyja również występowaniu korozji biologicznej- w zagłębieniach i spękaniach rosną prosty, algi.

Fot.4. Powierzchnia daszku pokryta nalotem alg. Widoczne spękanie w narożniku.

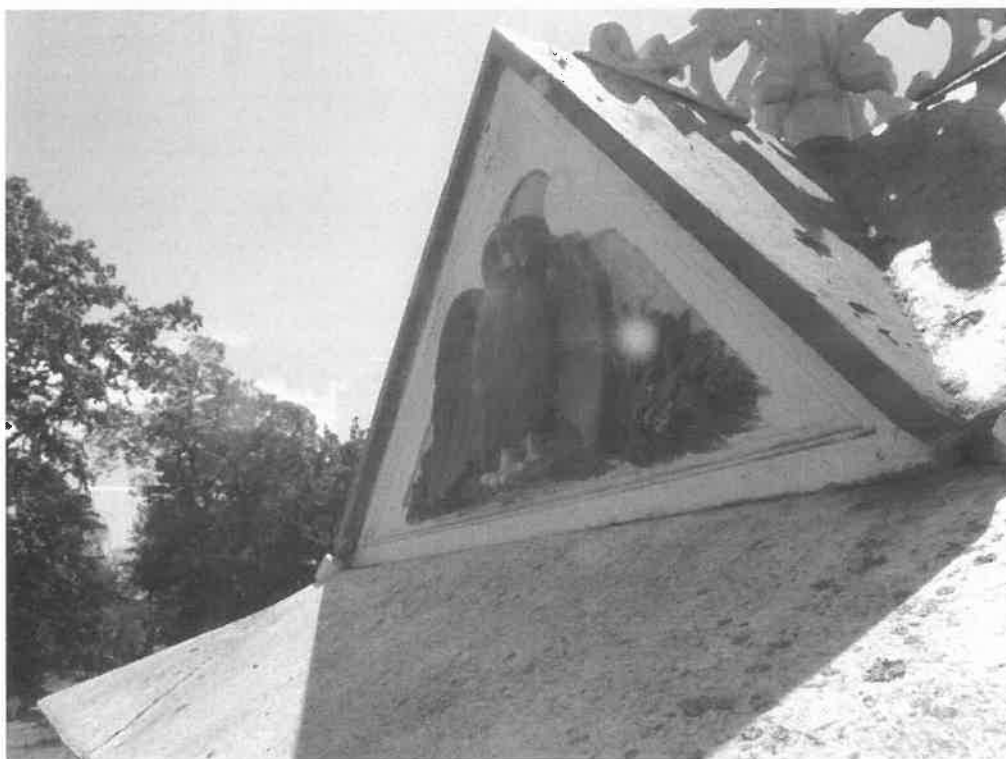
**Fot. 5. Daszek z nalotem porostów.
Na połączeniach między połaciami korozja.**

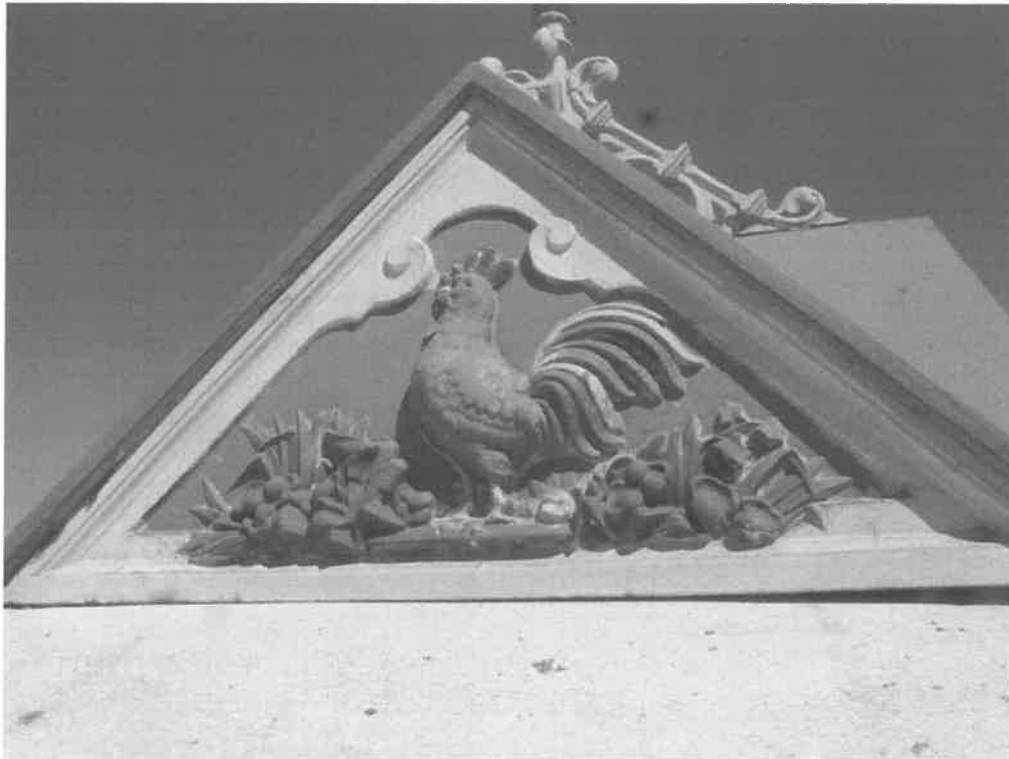
Fot.5. Ogniska korozji na powierzchni daszku, widoczne szczególnie na krawędziach. Nieszczelność przy łączeniu połaci z naczółkiem.

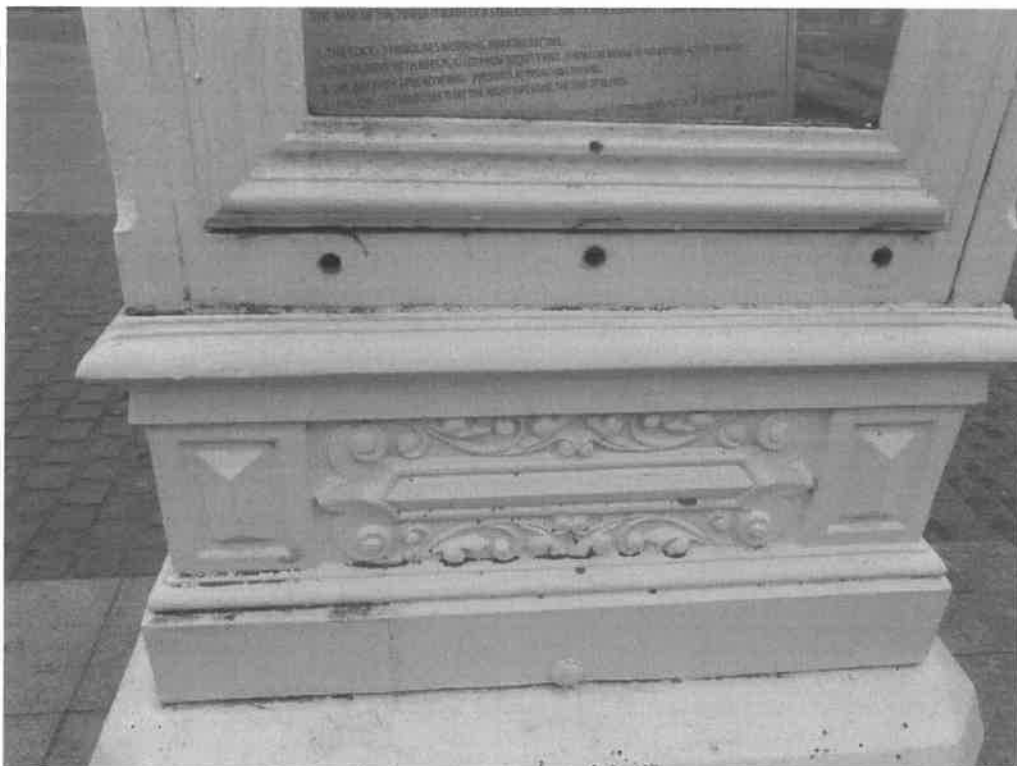
Fot.6. Wokół otworów widoczne produkty korozji.

W zagłębieniach porosty i algi.

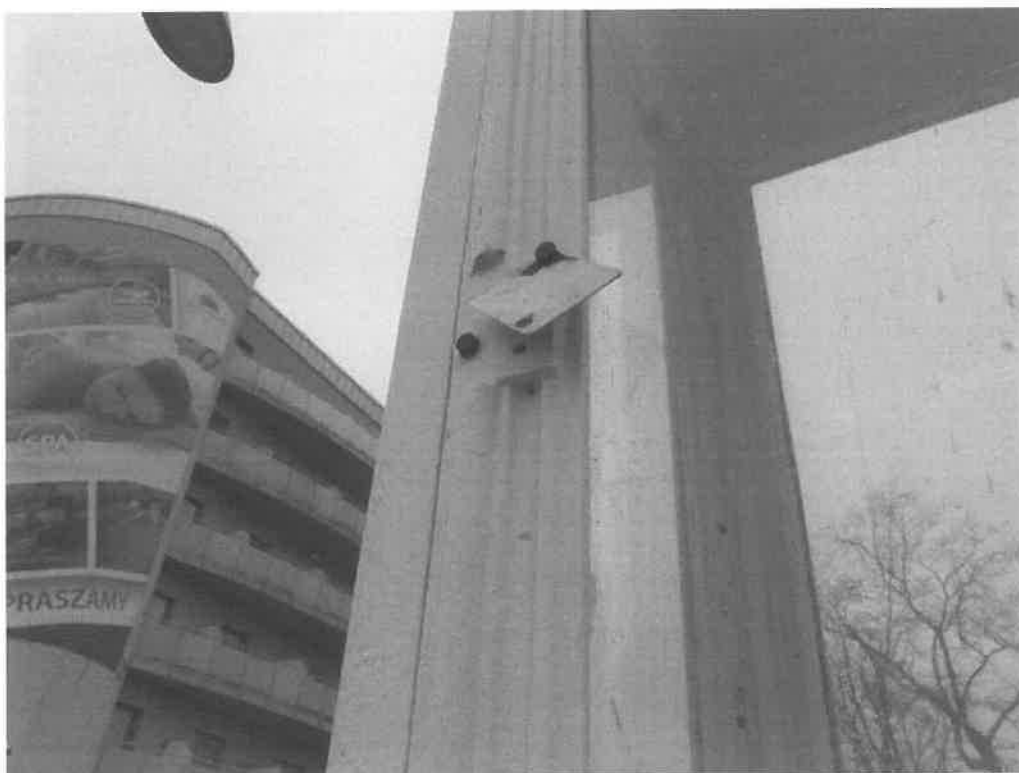
Fot.7. Skorodowane śruby.

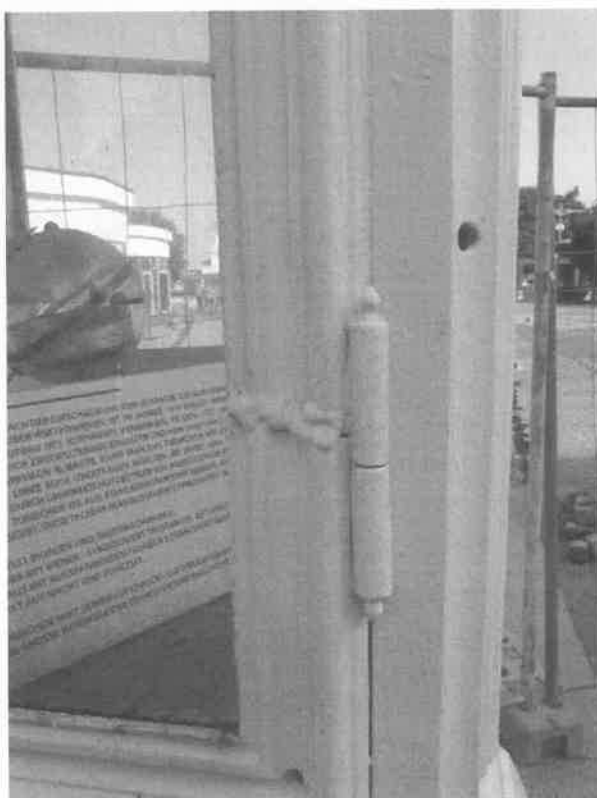
Fot. 8. Nieestetycznie wykonana naprawa ramki drzwiczek do gabloty. Przy szybie widoczne ogniska korozji.

8. Sprawdzenie połączeń oraz naprawa połączeń uszkodzonych lub rekonstrukcja połączeń w nowych elementach. Należy stosować metodę spawania dobraną do metalu, z którego wykonany jest pomnik.

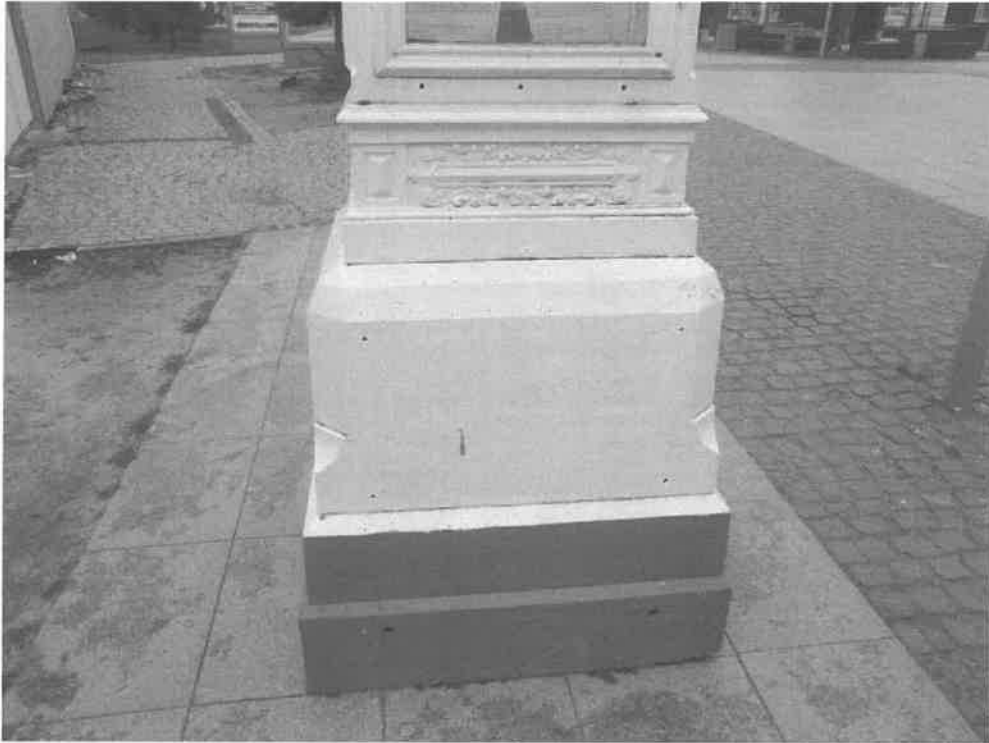
Fot.9. Spękanie w dolnej część cokołu.

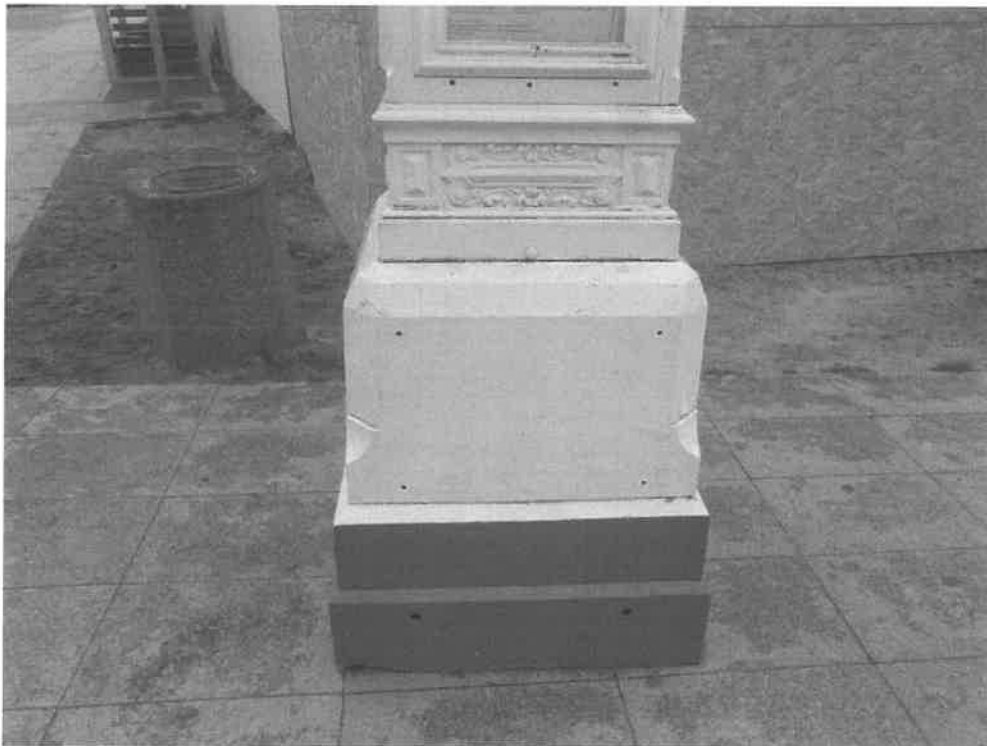
Fot. 10. Ubytek na dole cokołu

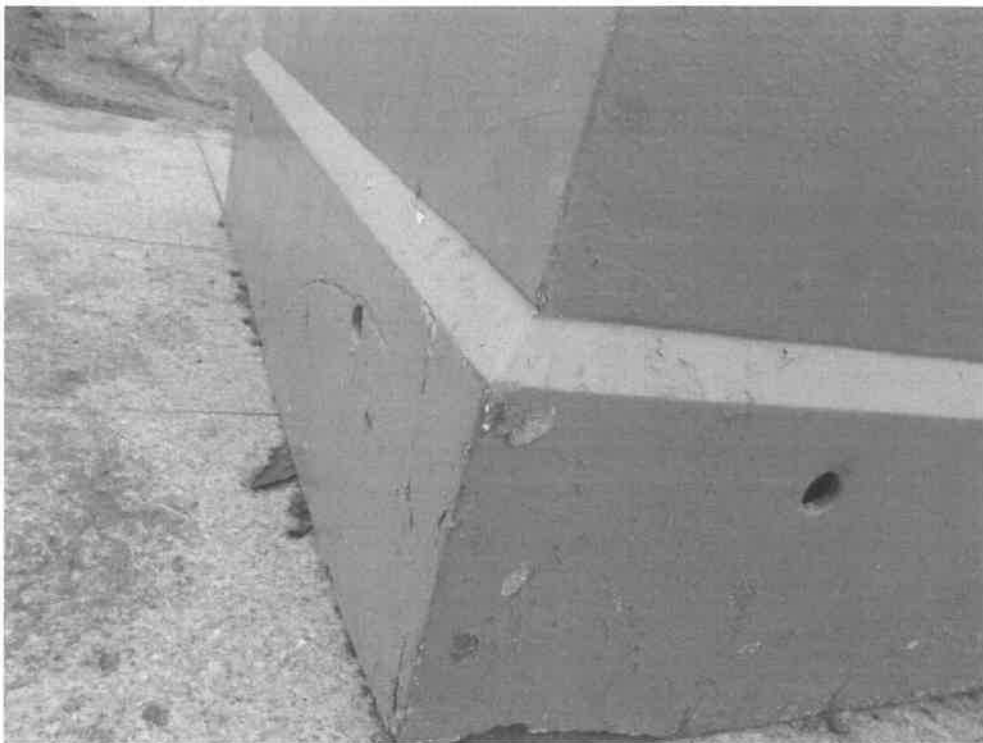
Fot. 11. łuszcząca się farba, ubytek na krawędzi.

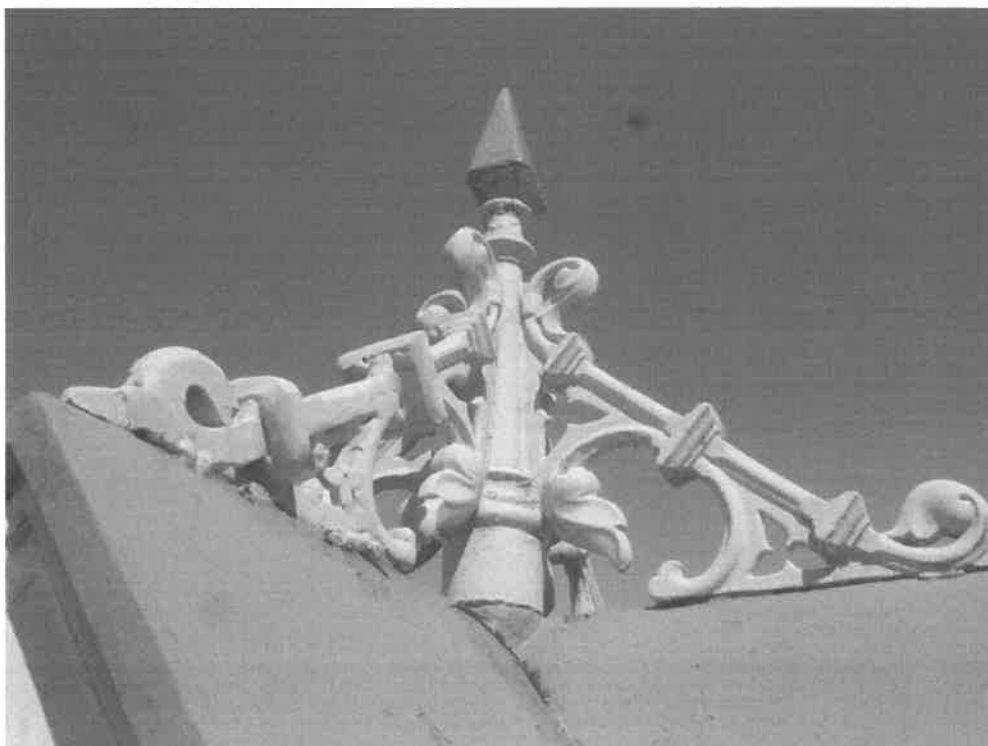
Fot. 12. Zwieńczenie wielokrotnie przemalowywane z widocznymi naprawami i ubytkami w jednej z podstaw. Farba na daszku łuszczy się.
