Raport
z audytu dostępności informacyjno-komunikacyjnej
przeprowadzonego w:
Urząd Miejski w Międzyzdrojach
adres budynku: Plac Ratuszowy 1, 72-500 Międzyzdroje

Czerwiec/lipiec 2023

Podmiot przygotowujący raport: Polski Związek Głuchych

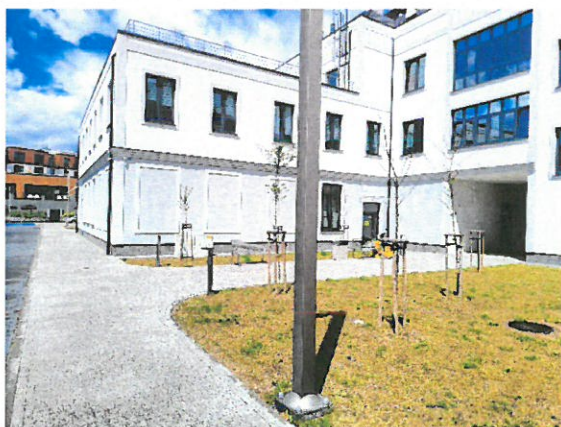
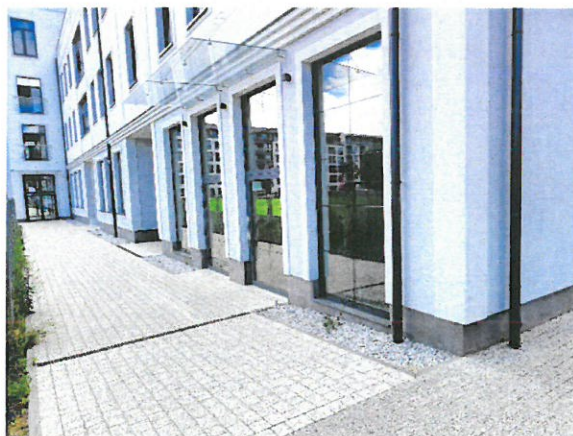
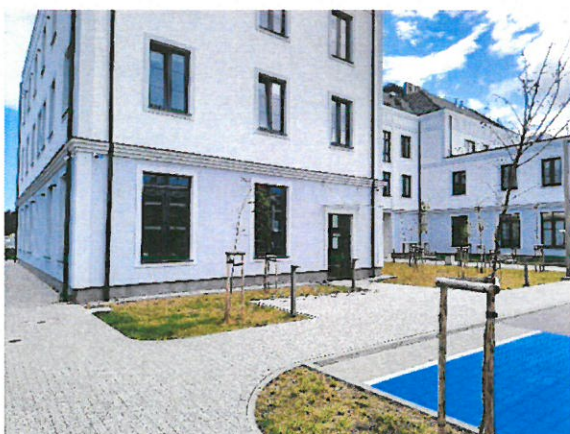
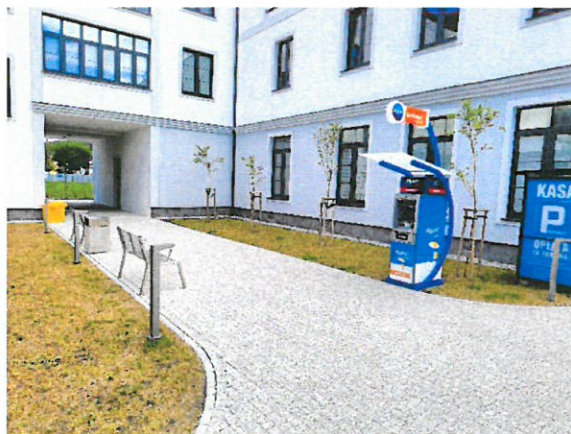
Do urzędu prowadzą dwa wejścia. Oba wejście są z dwóch przeciwległych stron wiatrołapu. Brak informacji w pobliżu obiektu, że wejście główne do urzędu znajduje się z tyłu budynku od miejsc parkingowych. Brak widocznych oznaczeń i wskazówek utrudnia jego odnalezienie. Usytuowanie wejścia głównego z tyłu budynku i brak pasów naprowadzających może być dużym utrudnieniem dla osób niewidomych. Ciągi piesze nie mają wyraźnej granicy wyczuwalnej przez osoby niewidome poruszające się z białą laską – tzw. naturalnych linii kierunkowych. Trasa dojścia jest jednak dobrze oświetlone i równa.

Foto. 1, 2, 3, 4 Brak informacji o kierunku dojścia do wejścia głównego.

- ⇒ Należy z każdej ze stron budynku umieścić informację o kierunku dojścia do wejścia głównego urzędu,
- ⇒ Należy zapewnić ścieżki dotykowe (fakturowe) dla osób niewidomych, prowadzące do wejścia głównego z wyznaczonymi polami uwagi bezpośrednio przed wejściem do urzędu. Przy polach uwagi, przy wejściu głównym powinna znajdować się mapa dotykowa (tyflomapa) lub informacja głosowa (np. TOTUPOINT) z podstawową informacją o przeznaczeniu budynku.

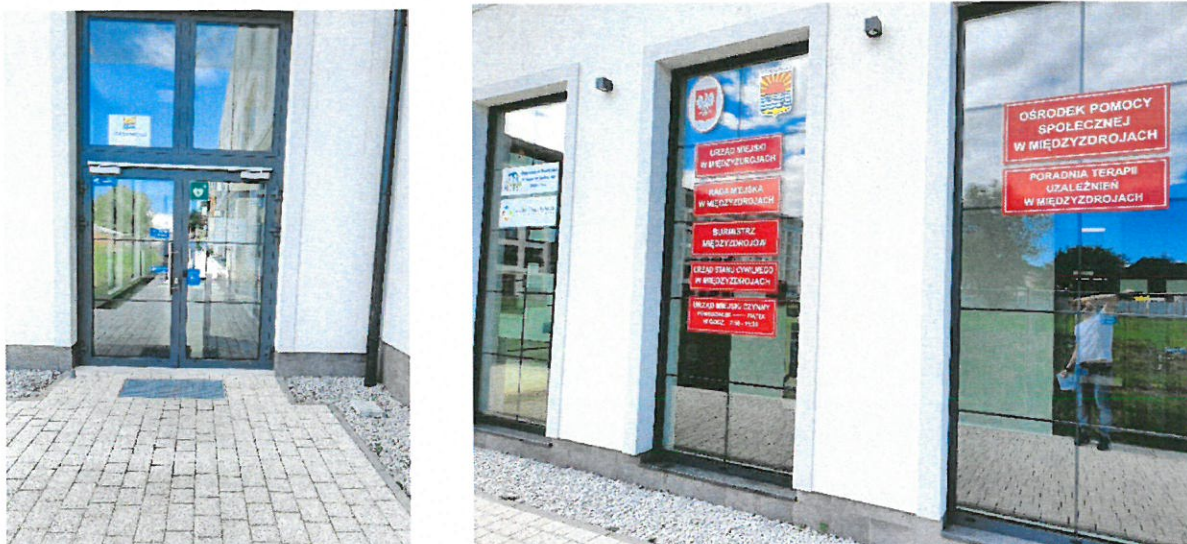
Urząd posiada oznaczenia wizualne. Litery oraz logo od strony wejścia głównego są małe, nieskontrastowane a kolory wyblakłe co czyni je niewidoczne o zmroku, z daleka i dla osób słabowidzących. Oznaczenie wejścia głównego w takiej postaci jest niewystarczające. Prawidłowo skontrastowane i dobrze widoczne plansze informujące o przeznaczeniu obiektu znajdują się na ścianie bocznej od wejścia głównego, co czyni je niewidoczne dla odwiedzających.

Foto. 5, 6 Słabo oznaczone wejście główne oraz nieprawidłowo umieszczone tablice informujące o przeznaczeniu obiektu.

- ⇒ Należy lepiej oznaczyć wejście główne do instytucji. Czerwone tablice z boku obiektu należy umieścić bezpośrednio przy wejściu głównym do urzędu.
- ⇒ Zalecane jest wyregulowanie drzwi by dało się je łatwiej otworzyć lub wymienić na drzwi automatyczne. Przy zastosowaniu przy drzwiach siłowników należy je prawidłowo wyregulować.

- ⇒ Należy zapewnić oznaczenie wizualne oraz dotykowe (lub głosowe) informujące o przeznaczeniu budynku. Oznaczenie wizualne np. tablica informacyjna, oznaczenie dotykowe np. tyflomapa, oznaczenie głosowe np. TOTUPOINT. Na recepcji i każdym piętrze należy zapewnić w taki sam sposób informacje dotyczące obiektu i kierunku rozmieszczenia kluczowym pomieszczeń. Przy zastosowaniu informacji dotykowej powinna ona znajdować się na ścianie po stronie klamki, na wysokości min. 120 cm (dół tabliczki), i max 160 cm (górną tabliczki), w odległości 5-10 cm od ościeżnicy drzwi (pomiar od krawędzi ościeżnicy do bliżej położonej krawędzi tabliczki).

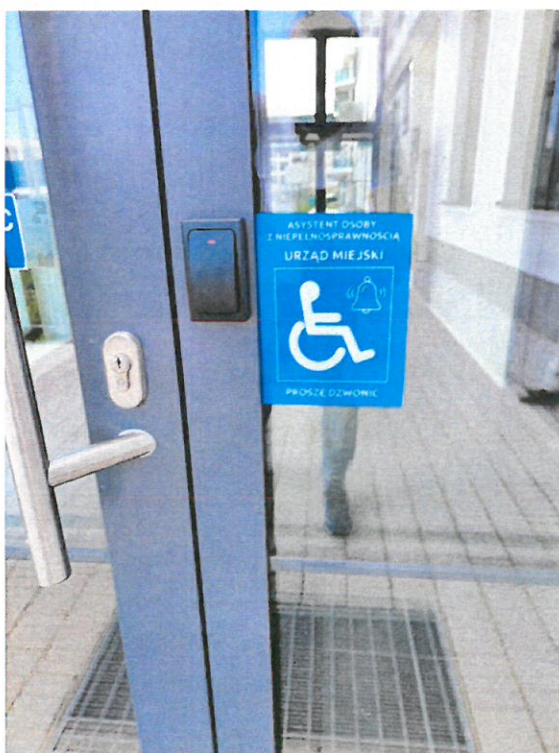
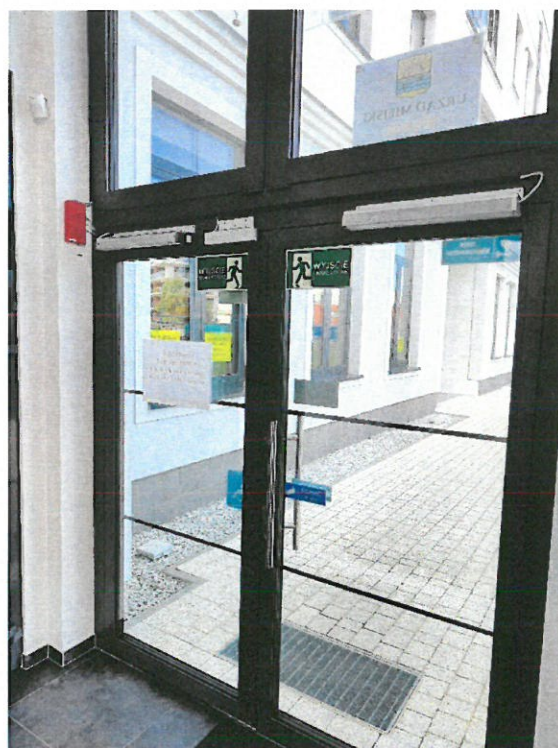
Drzwi do wejścia głównego są wystarczająco szerokie lecz wymagają użycia dużej siły. Przeszkoda ta utrudnia wjazd osobie poruszającej się na wózku, osobom starszym, słabszym, itp. Drzwi ościeżnicy są wystarczająco skontrastowane z tłem ściany i posadzki. Przed drzwiami obok klamki znajduje się dzwonek. Jest on jednak nieskontrastowany i nieoznaczony alfabetem Braille'a dla osób niewidomych. Tuż obok niego znajduje się piktogram sygnalizujący wezwanie pomocy, co ułatwia jego odnalezienie przez inne osoby. Drzwi są szklane i nieskontrastowane. Recepcja jest zlokalizowana przy głównym ciągu komunikacyjnym tuż obok wejścia głównego. Na trasie pozbawionej przeszkód. W wejściu brak jednak informacji wizualnej oraz dotykowej lub głosowej.

Foto. 7, 8 Nieskontrastowany z tłem dzwonek wezwania pomocy oraz brak informacji w alfabecie Braille'a. Ciężkie drzwi wejściowe do obiektu oraz do holu recepcji.

- ⇒ Należy skonstrastować wszystkie drzwi i inne powierzchnie szklane na wysokości od 130

cm do 140 cm oraz od 90 cm do 100 cm (nie dotyczy powierzchni zamalowanych jednolitym kolorem w 75%).

⇒ Dzwonek wezwania pomocy należy lepiej skontrastować z tłem oraz umieścić informację w alfabecie Braille'a. W przypadku rozważania zastosowania domofonu rekomenduje się taki by posiadał system audio i video, był umieszczony w widocznym miejscu po stronie klamki od drzwi i blisko wejścia. Ekran powinien znajdować się nie wyżej niż 120 cm nad poziomem podłogi, a jego przyciski na wysokości 80-110 cm w odległości minimum 60 cm od narożnika wewnętrznego. Klawisze w domofonie powinny być mechaniczne, posiadać informację w alfabecie Braille'a a instrukcja obsługi na wysokości nie wyższej niż 120 cm.

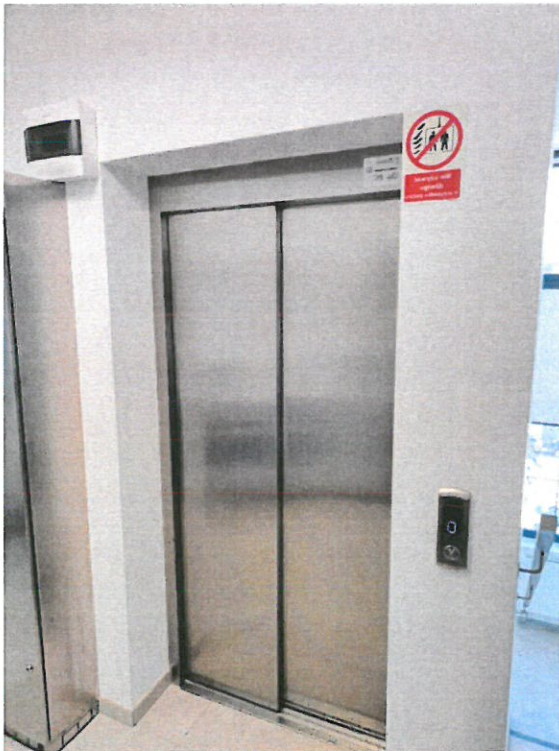
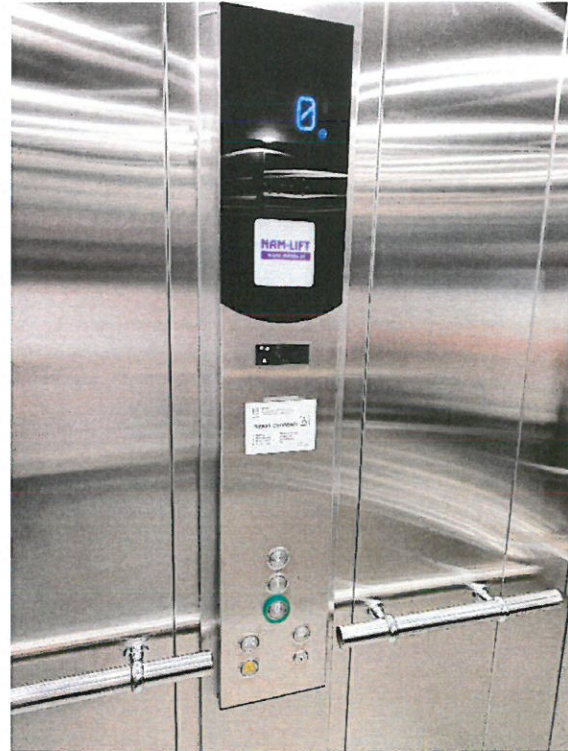
W urzędzie znajdują się dwie klatki schodowe. Schody i filary przy schodach nie są skontrastowane. Są jednak dobrze oświetlone i antypoślizgowe (w stanie suchym). Pomieszczenia urzędu rozmieszczone są na parterze i 3 piętrach. Żeby dostać się na 3 piętro można skorzystać z windy. Z parteru można dojechać tylko na drugie piętro. Potem należy się przemieścić korytarzem do windy znajdującej się przy kolejnej klatce schodowej w dalszej części korytarza. Przy windach brak oznaczeń o jej usytuowaniu. Zastosowano sygnalizację dźwiękową przyjazdu windy oraz o numerze kondygnacji. Sygnalizacja jest jednak zbyt cicha. Drzwi windy oraz ich obramowanie nie są oznakowane w sposób kontrastowy do otoczenia. Drzwi windy są automatyczne, wyposażone w czujniki kontrolujące zamykanie. Panel zewnętrzny jest wypukły, oznaczony Braille'em, z sygnalizacją świetlną. Przycisk kondygnacji „0” jest wyróżniony dotykowo oraz kolorystycznie.

Foto. 9, 10 Brak oznakowania informującego gdzie znajduje się winda. Zbyt ciche komunikaty głosowe.

- ⇒ Wskazane jest zastosowanie oznakowania gdzie znajduje się winda. W przypadku przebudowy w/w dźwigu windowego: - Wskazane jest kolorystyczne oznaczenie fragmentu posadzki przed drzwiami do windy, ułatwiające korzystanie z windy osobom z dysfunkcją wzroku. - Wskazane jest kolorystyczne oznaczenie drzwi do windy (ew. gładów i obramowań otworów wejściowych) tak, by wyraźnie odróżniały się od ścian.

- ⇒ W windzie należy informację głosową informującą o przyjeździe na kondygnację, jej numerze i funkcji, kierunku jazdy (górze-dół), a także otwieraniu i zamykaniu drzwi, wyregulować tak by była bardziej słyszalną.

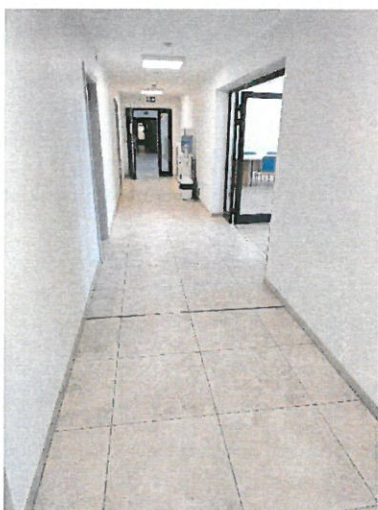
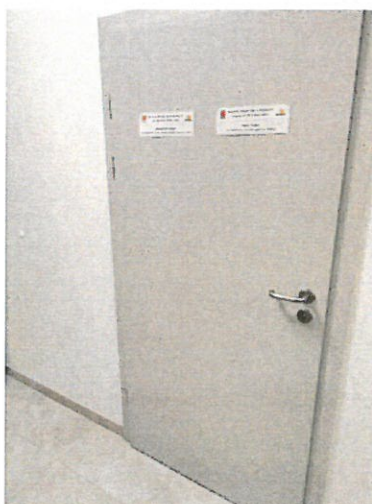
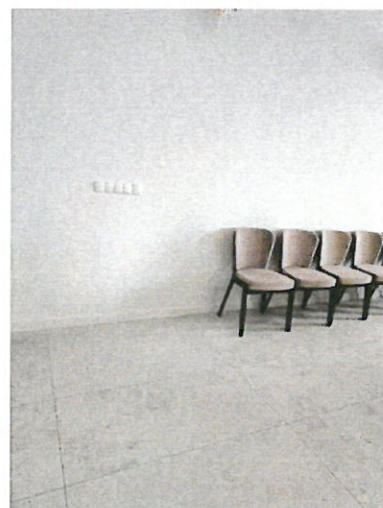
Posadzka korytarzy i w holu jest równa, antypoślizgowa (w stanie suchym) i nie powoduje zjawiska oślnienia. Ściany, podłogi (poza holem), schody i większość drzwi na korytarzu nie są ze sobą skonstrastowane. Korytarz i pomieszczenia są dobrze oświetlone. Elementy znajdujące się w strefie ruchu takie jak filary nie zostały odpowiednio zabezpieczone i wyróżnione kontrastowym kolorem co czyni je niebezpieczne dla osób słabowidzących.

Foto. 11, 12, 13 Niewystarczające skonstrastowanie podłóg, ścian, drzwi i filarów.

- ⇒ Należy skonstrastować podłogę i ściany lub zastosować listy przypodłogowe o dużym kontraście. Dotyczy to również filarów na salach oraz w holu głównym.
- ⇒ Należy zniwelować pogłos w wymienionych pomieszczeniach i zamontować w nich pętlę indukcyjną (opis w części informacyjno-komunikacyjnej).

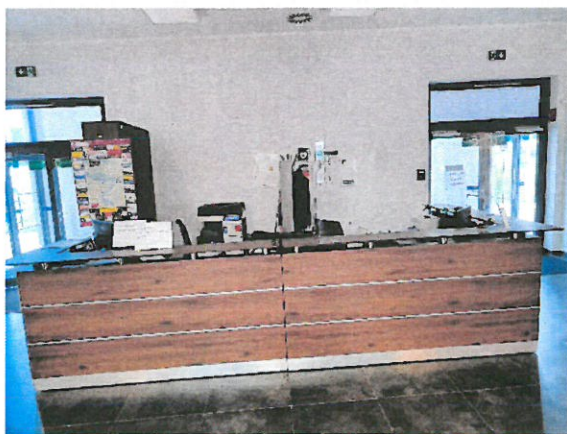
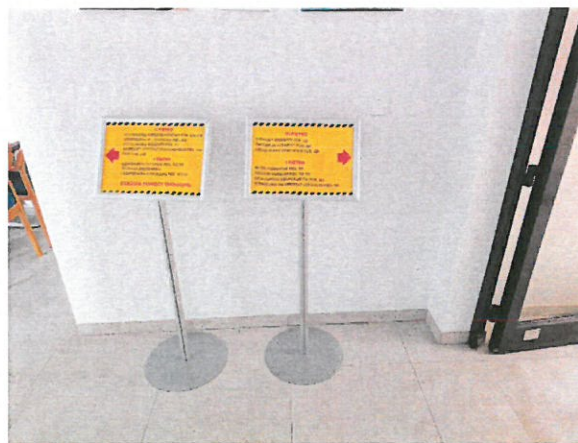
Na parterze brak informacji wizualnej i dotykowej lub głosowej o rozmieszczeniu najbardziej istotnych pomieszczeń znajdujących się w urzędzie. Na każdym piętrze znajdują się oznakowania kierunkowe w postaci żółtych, przenośnych tablic informacyjnych kierujących do różnych pomieszczeń. Są one konsekwentne jednak niewystarczająco rozmieszczone a informacje na nich są nieuporządkowane np. na 1 piętrze jest info o pomieszczeniach znajdujących się na 2 lub 3 piętrze.

Foto. 14, 15 Brak informacji wizualnej oraz dotykowej lub głosowej. Brak pętli indukcyjnej oraz dostępu do tłumacza języka migowego. Niekonsekwentne rozmieszczenie informacji na żółtych planszach na piętrach.

- ⇒ Na parterze powinno znaleźć się oznaczenie wizualne oraz dotykowe (lub głosowe) informujące o przeznaczeniu budynku. Oznaczenie wizualne np. tablica informacyjna, oznaczenie dotykowe np. tyflomapa, oznaczenie głosowe np. TOTUPOINT. Tablice informacyjne należy umieścić na parterze z opisem kluczowych pomieszczeń i ich rozmieszczeniem. Tablice znajdujące się na piętrach należy uporządkować i umieścić przy wszystkich punktach węzłowych np. przy wyjściu z windy i przy klatce schodowej. Na każdym piętrze należy umieścić informacje o pomieszczeniach znajdujących się na danej kondygnacji oraz o kierunku dojścia do windy.
- ⇒ Przy recepcji należy umieścić stanowiskową pętlę indukcyjną dla osób słabosłyszących i oznaczyć to miejsce piktogramem (dokładny opis znajduje się w części informacyjno-

komunikacyjnej).

- ⇒ Należy zapewnić usługę tłumacza języka migowego (dokładny opis znajduje się w części informacyjno-komunikacyjnej).
- ⇒ Wskazane jest uporządkowanie tablic na piętrach w taki sposób by informowały o pomieszczeniach znajdujących się na danej kondygnacji i kierunku dojścia do nich.
- ⇒ Na korytarzu należy skontrastować ze sobą ściany, podłogi, drzwi i filary (słupy).
- ⇒ Należy oznaczyć w sposób konsekwentny wszystkie pomieszczenia oraz umieścić przy nich podstawowe informacje w alfabecie Braille'a na wysokości ok. 120 cm.

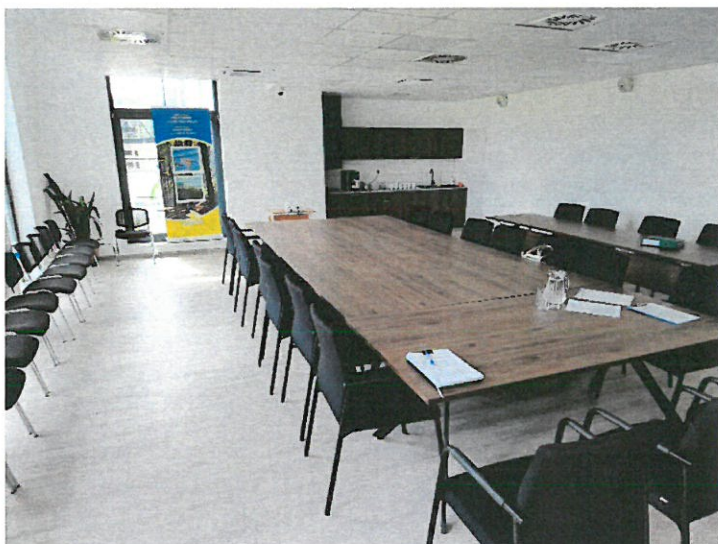
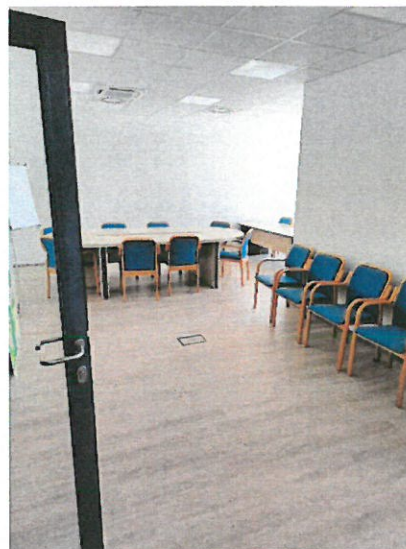
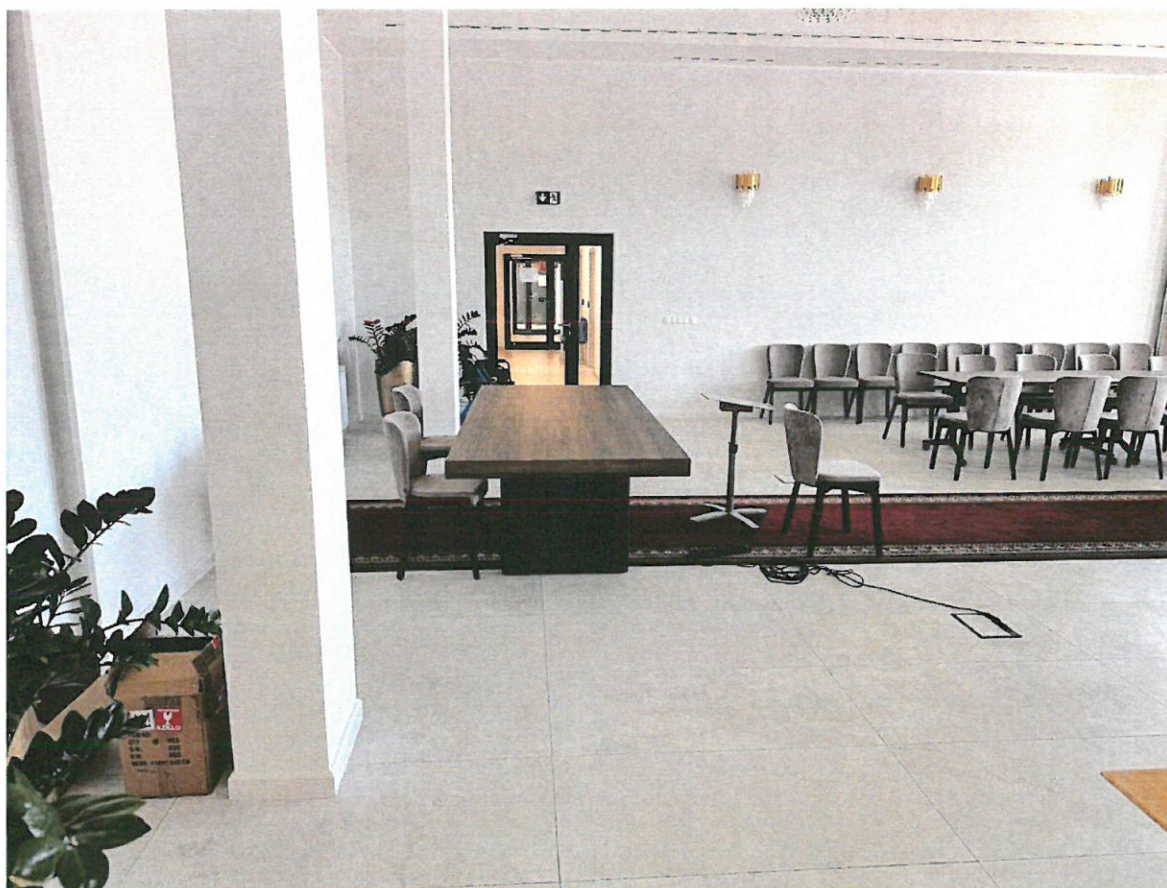
W pomieszczeniach jest zapewnione prawidłowe oświetlenie dzienne i sztuczne i jest ono równomiernie rozłożone. Ściany i podłogi w pomieszczeniach nie są ze sobą skontrastowane. Posadzki w pomieszczeniach są antypoślizgowe (w stanie suchym) i antyrefleksyjne. W pomieszczeniach biurowych zapewniono wystarczający komfort akustyczny z wyjątkiem sali ślubów, sali 210 (sala konferencyjna), sala 101 (sala obrad Rady Miejskiej Międzyzdroje) gdzie występuje pogłos.

Foto. 16, 17, 18 Pomieszczenia w których występuje pogłos co czyni je niedostępnymi dla osób słabosłyszących.
